| <br>COMPANHIA DE SANEAMENTO DO AMAPÁ | | | | | |
| TÍTULO DO RELATÓRIO: | RELATÓRIO – DIAGNOSTICO: QUALIDADE DA ÁGUA EM PARINTINS | | | | |
| ESPECIALIDADE: | GERAL | CÓDIGO DO RELATÓRIO: | RT-23-06 | | |
| <div>RELATÓRIO DIAGNOSTICO: QUALIDADE DA ÁGUA<br/>EM PARINTINS – COSAMA RT-23-06</div> | | | | | |

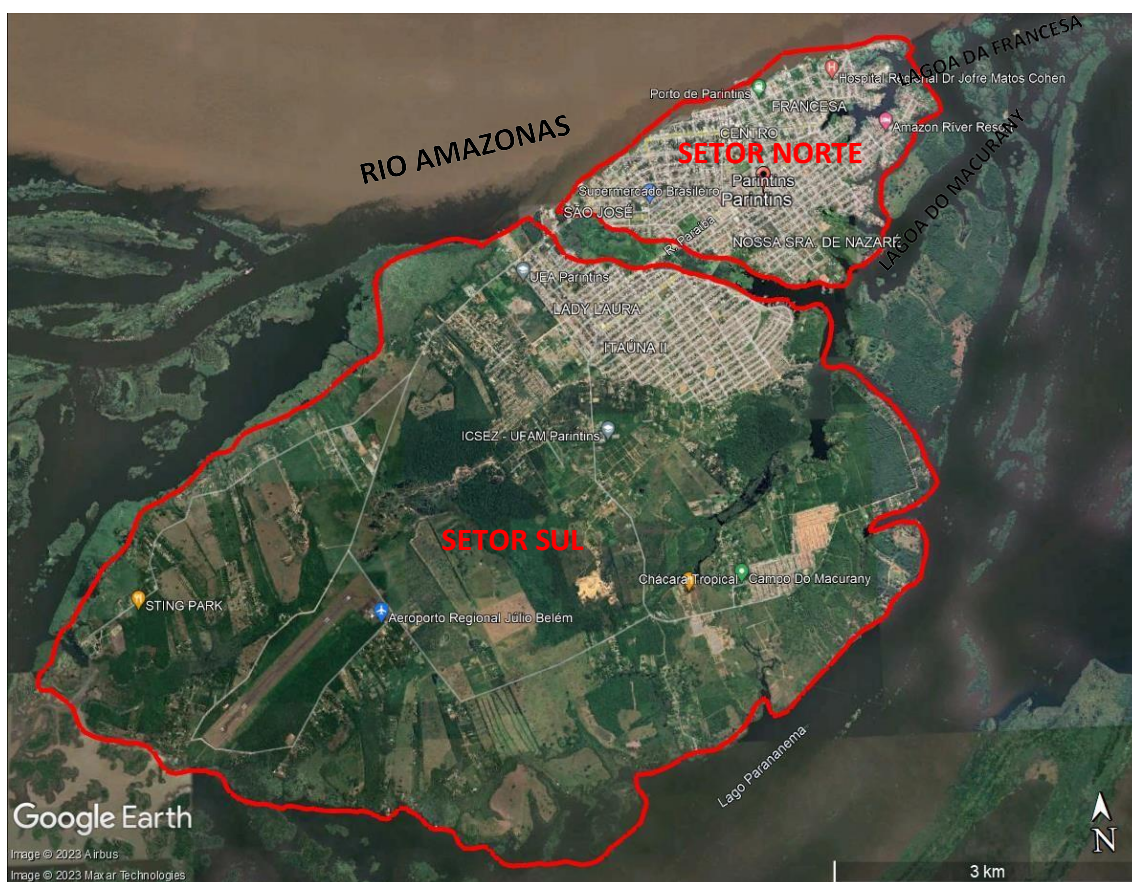
Figura 3. Cidade de Parintins dividida em dois setores.

Para uma melhor descrição deste item, assim como para as considerações técnicas que serão feitas ao longo deste relatório, a ilha de Parintins será dividida, informalmente, em dois setores, norte e sul, separados pelo canal fluvial que faz a ligação do rio Amazonas com o lago Macurany. (Figura 2)

O setor norte, com apenas 5 km<sup>2</sup>, apresenta enorme adensamento populacional, onde estão instalados os bairros Palmares, Santa Rita de Cássia, Castanheira, N. Sra. de Nazaré, São Vicente de Paula, Centro, Santa Clara, Raimundo Muniz, São Francisco, Vitória-Régia, Emílio Moreira, São José e São Benedito. O setor sul, com cerca de 34 km<sup>2</sup>, mostra ocupação antrópica intensa somente numa franja aproximada de 3 km<sup>2</sup>, onde estão os bairros Itaúna I e II, Paulo Correa, Djard Vieira, Lady Laura e João Novo; no restante do setor, denominado zona suburbana, a ocupação é rarefeita, destacando-se as

comunidades Macurany, Parananema, Aninga e o condomínio Vila Cristina, e é onde se situa a lixeira municipal, de alto potencial poluidor das águas subterrâneas de seu entorno. (Figura 2)

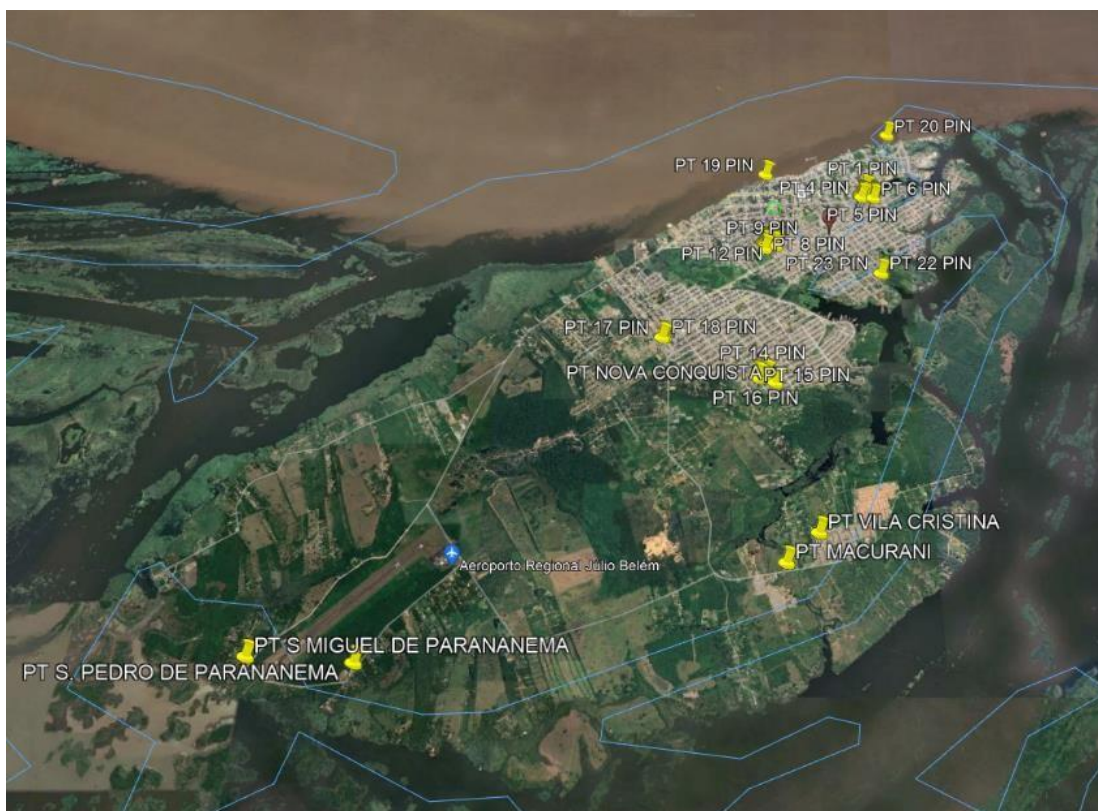
Figura 4. Localização dos poços levantados.

O sistema de abastecimento público de água na cidade de Parintins, administrado pelo SAAE, conta com 28 poços tubulares em operação (dados de agosto/19), dos quais 18 distribuídos em quatro estações de bombeamento, duas no setor norte (Bombeamento I – Palmares e Bombeamento II – Vitória Régia) e duas no setor sul (Bombeamento III – Itaúna e Bombeamento IV – Djard Vieira), dois poços no Centro, dois nos limites da zona urbana (Pascoal Alágio), no setor sul, e seis na zona suburbana (Figura 3). Segundo dados fornecidos pelo SAAE o sistema integrado tem cerca de 18.000 ligações residenciais ativas, o que permite estimar que atenda a uma população entre 72.000 e 80.000 pessoas.

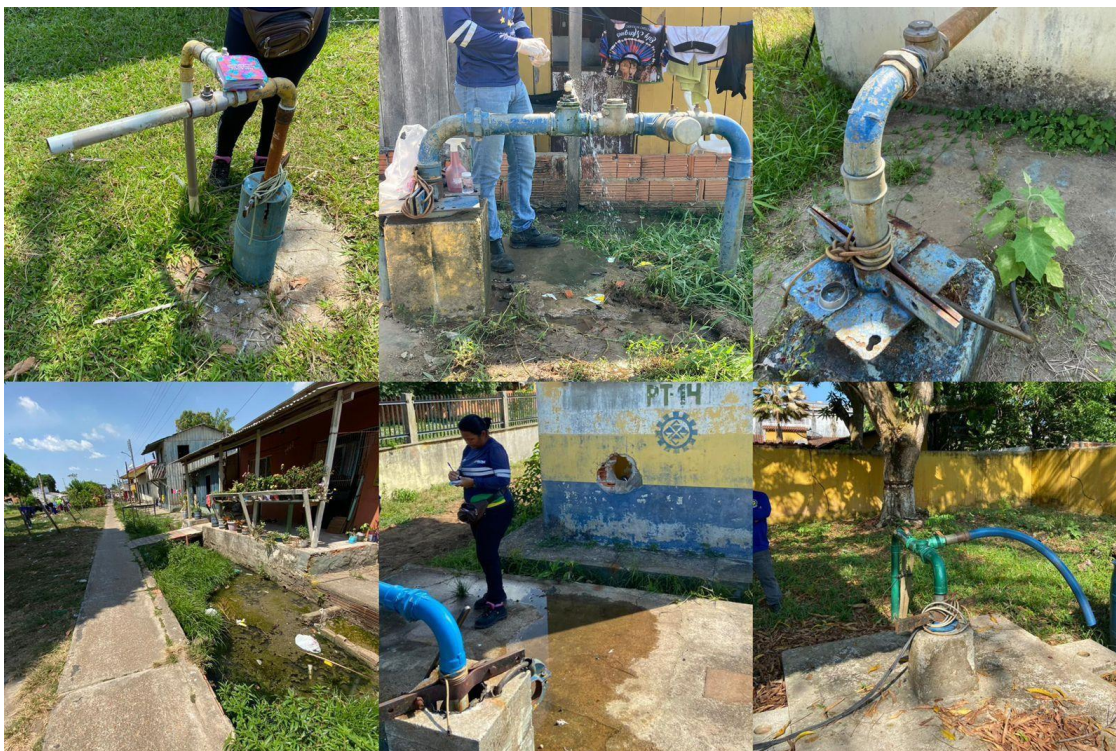
Figura 5. Situação estrutural de alguns PTs localizados na cidade de Parintins.

Na Figura 5 é mostrada a falta de infraestrutura de algumas dependências do Sistema de Abastecimento do município de Parintins, assim como é possível notar a necessidade de revitalização, manutenção da tubulação, limpeza e pintura nestes locais.

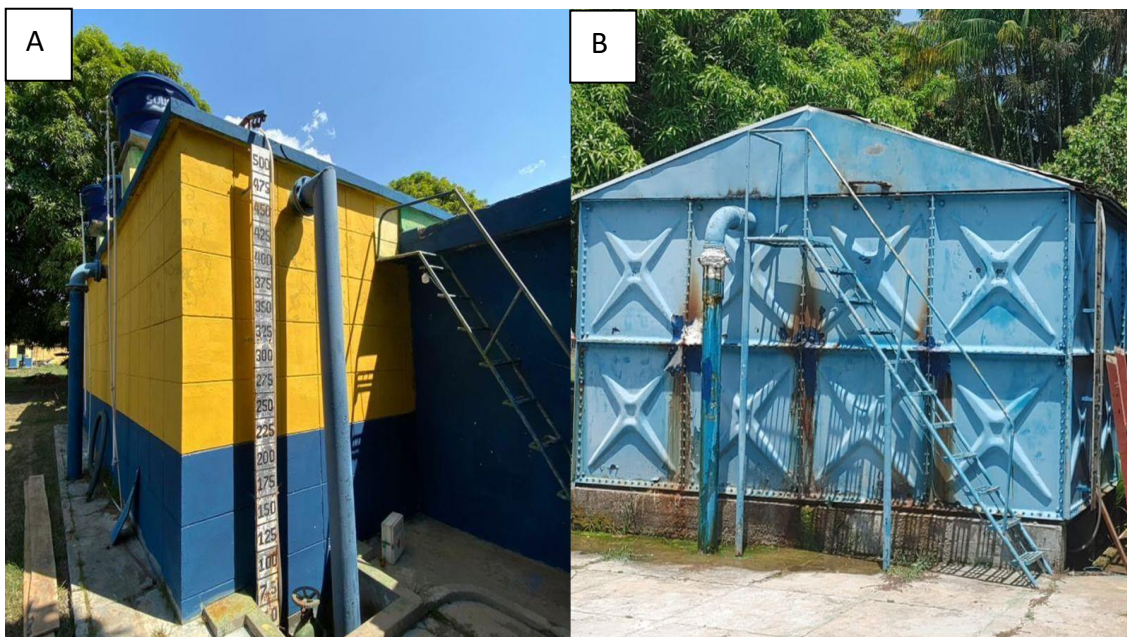
Figura 6. (A) CRD 01 – SHAM (B) CRD 02 - PALMARES

Na figura 06 são caracterizados os Centros de Reservação e Distribuição ativos (A) 01 e (B) 02. O CRD-01, no que diz respeito a estrutura, não foram identificadas falhas ou vazamentos, porém, segundo o SAAE, este CRD contém o único ponto do Sistema de Abastecimento que passa por tratamento químico com Hipoclorito de Cálcio, todavia, no momento da coleta e análise *in loco* não foi constatado residual de Cloro Livre DPD na torneira de saída de tratamento. Quanto ao CRD 02, localizado no bairro Palmares, além de não possuir tratamento químico, são nítidas as falhas estruturais contendo perfurações e ocasionando, conseqüentemente, vazamentos.

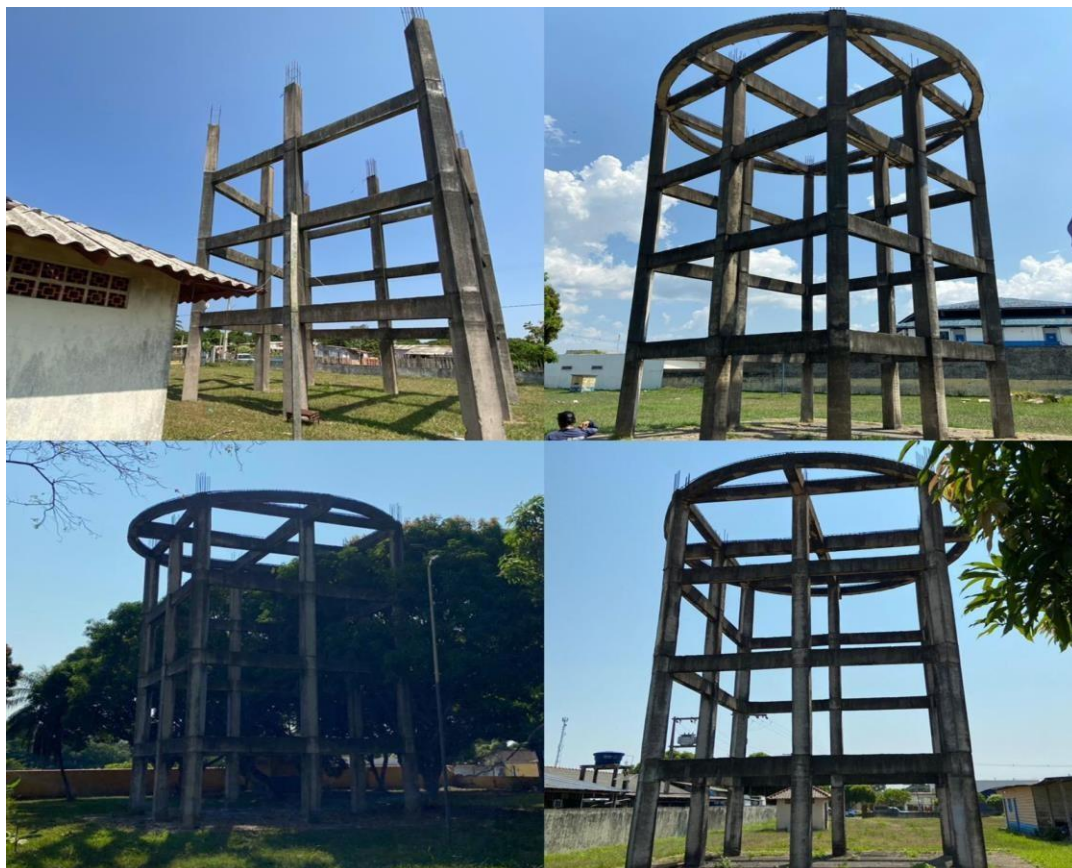
Figura 7. Bases de Concreto Armadas localizadas em alguns terrenos do SAAE.

Na figura 7 são apresentadas as estruturas de concreto armado que foram iniciadas, porém, não foram finalizadas e encontram-se, atualmente, em situação de abandono, necessitando de avaliação civil para viabilidade de uso.

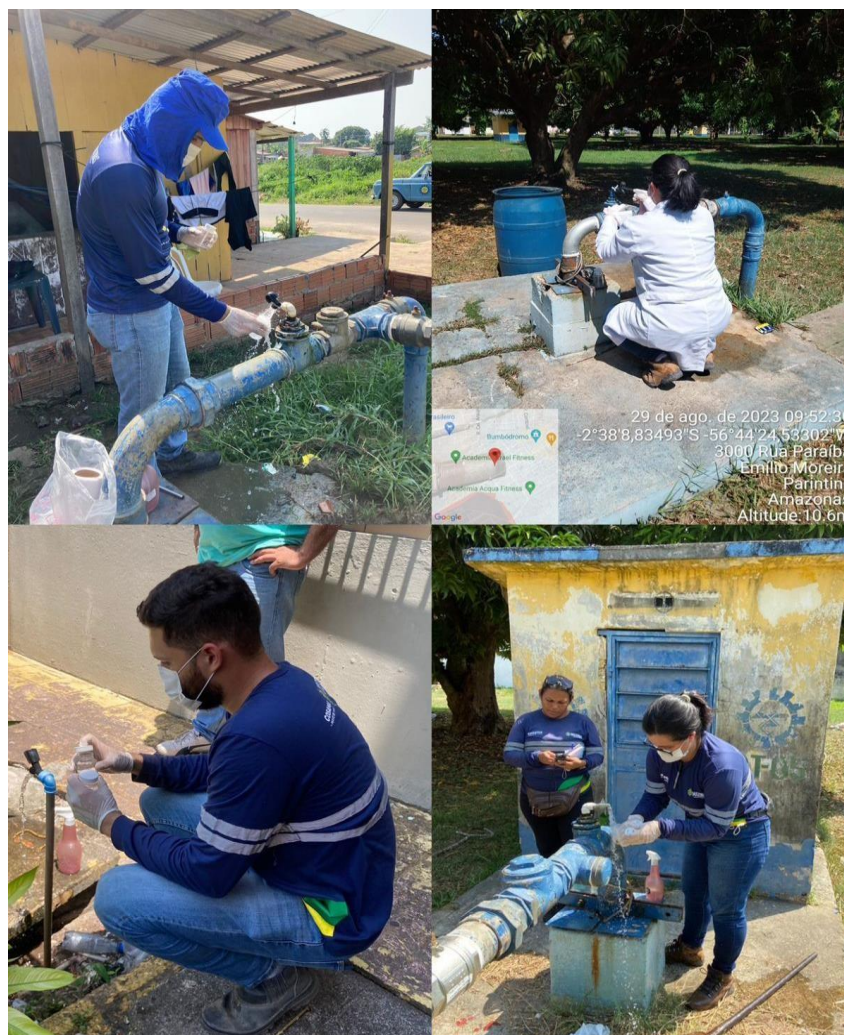
Figura 8. Coletas de amostras de água realizadas na saída de tratamento e rede.

Todos os dados técnicos foram mapeados e georreferenciados, conforme mapa de situação já mostrado acima. As visitas técnicas foram realizadas no mês de agosto e início de setembro, em solicitação a pedido pela FVS ao presidente da companhia (COSAMA), a fim de identificar as existências de falhas que estão ocorrendo no sistema de abastecimento de água, acarretando com isto o seu funcionamento parcial em algumas comunidades, além do não tratamento na água, uma vez que não é realizada.

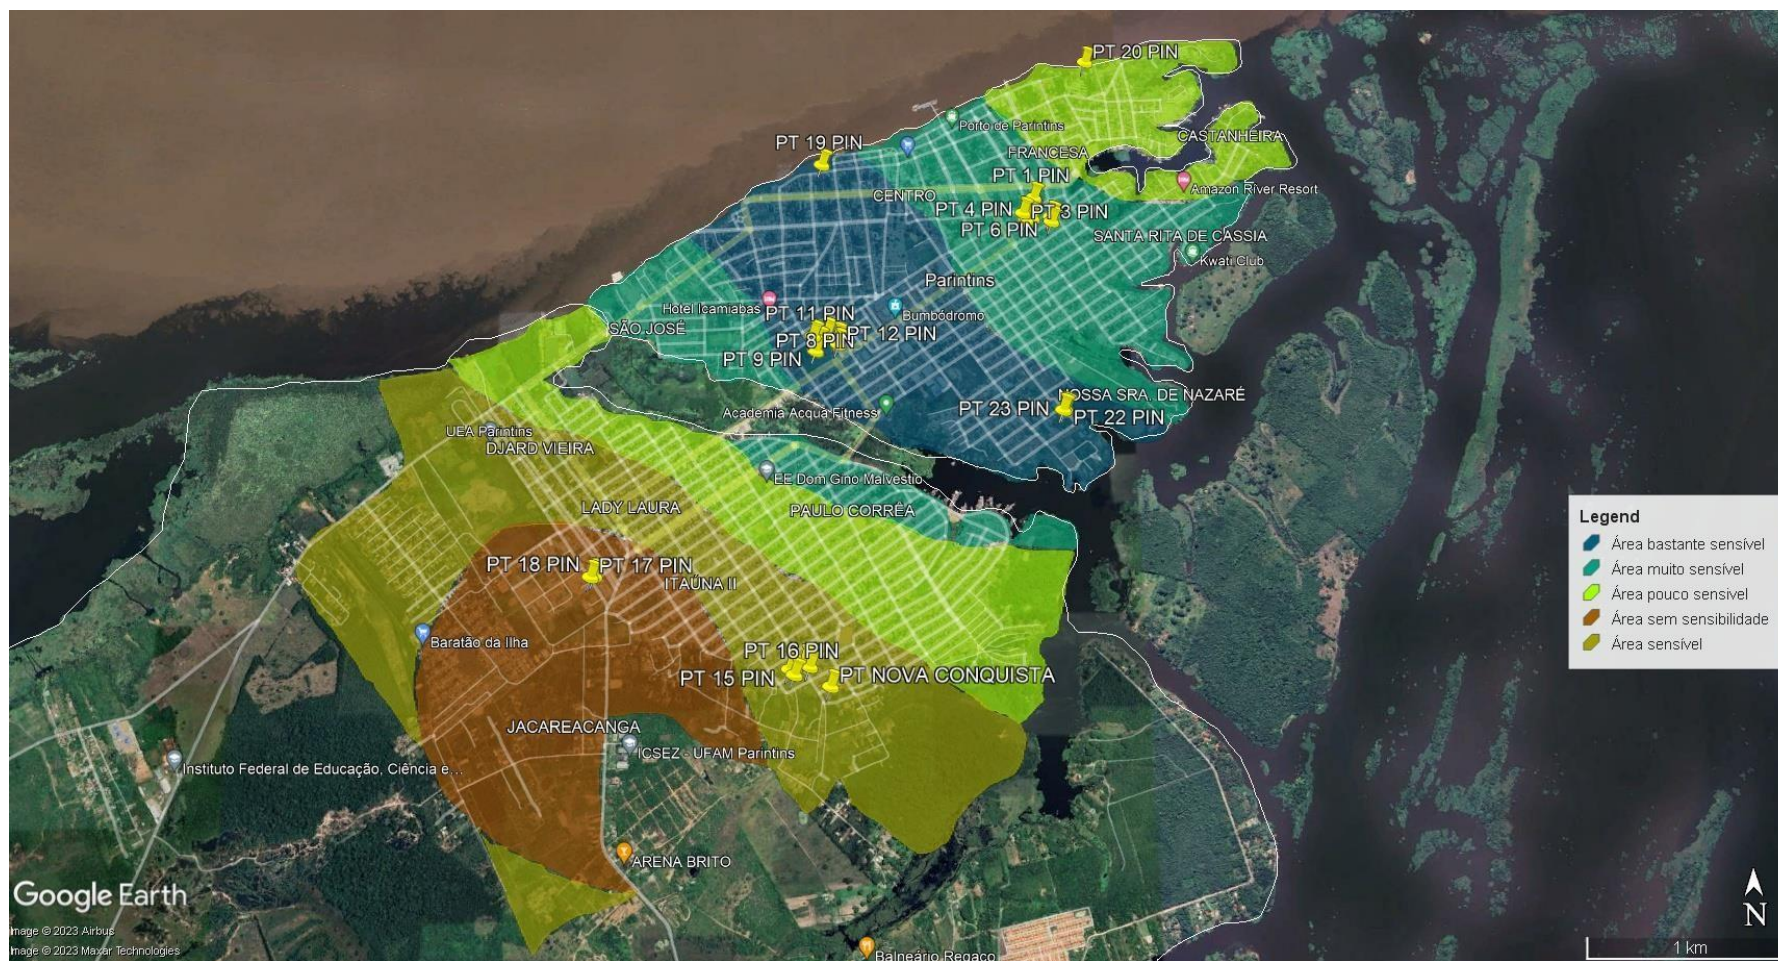
Figura 10. Descrição das áreas mais afetadas por alumínio e nitrato na água no perímetro urbano.

Porém, o dado mais alarmante é o de Nitrato, 20 pontos resultaram em valores de nitrato fora do limite estabelecido, com valores bem expressivos, houve pontos que atingiram o valor de 400 mg/l de nitrato. Ainda sobre nitrato, em determinados pontos que os valores de nitrato chegaram aos valores 200, 300 e até mesmo 400 mg/L, onde a legislação estabelece um limite de até 10 mg/L de nitrato na água, ou seja, mais de 1000%, 2000% acima do valor permitido pela portaria. Provavelmente, estes valores estejam relacionados à contaminação antrópica, portanto, ligada à falta de um sistema de captação e tratamento dos esgotos na cidade, o que leva à infiltração dos resíduos líquidos desses esgotos, despejados em fossas ou a céu-aberto, até os níveis superiores do lençol freático, contaminando-os.

Verifica-se uma forte correlação entre os valores de nitrato & pH & alumínio. Quanto maiores as concentrações de nitrato nas amostras de água, mais baixo os valores de pH, ou seja, a água é predominante ácida. E quando mais baixo os valores do pH, maiores são as concentrações de alumínio. Na Figura 4 é apresentado o esquema quanto as áreas mais afetadas quanto a contaminação de Nitrato e Alumínio no sistema de abastecimento da cidade.
